**BÁO CÁO HỌC THUẬT**

**NGUY CƠ TAI BIẾN ĐỊA CHẤT TẠI HỒ ĐẬP TRỜI,  
HUYỆN NHO QUAN, TỈNH NINH BÌNH**

**Người thực hiện: Tô Xuân Bản**

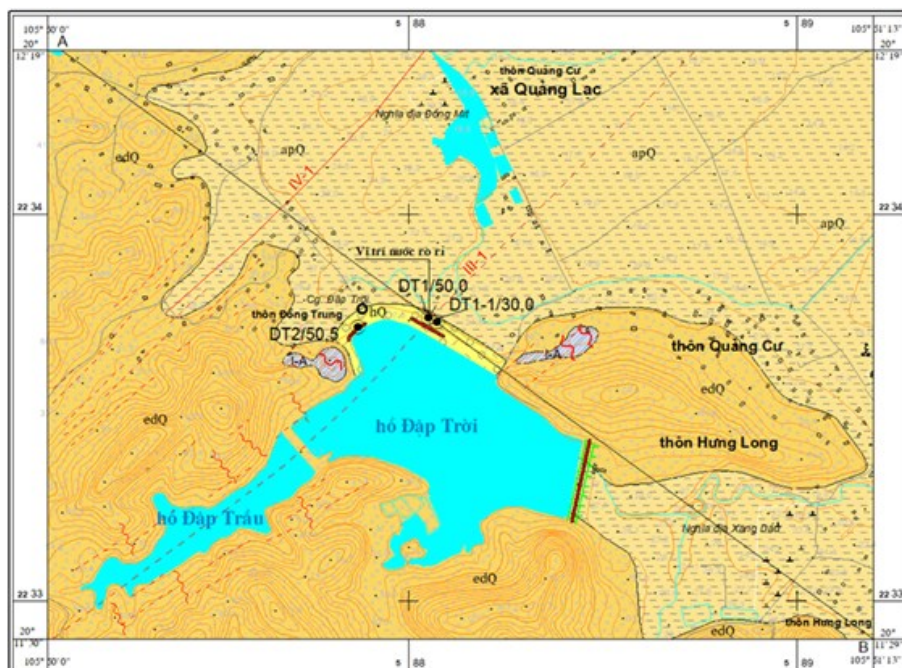
Hình 1 Sơ đồ địa chất công trình khu vực Đập Trôi

Các mặt cắt địa chất được thành lập theo các tài liệu địa vật lý và tài liệu các lỗ khoan DT1, DT1-1, DT2.

Trên các mặt cắt, thể hiện trong các lớp (các đới) IIA, IB, apQ, edQ +HQ.

*Lớp hQ (lớp đất đắp và lớp đất sườn tích và tàn tích).* Lớp đất đắp hQ và lớp tàn tích edQ được ghi nhận trong lỗ khoan DT2, có chiều dày đến 19m. Hai lỗ khoan DT1 và DT1-1, nằm ở cơ đập, chiều dày từ 8 đến 9 m. Hồ khoan DT2, nằm trên mặt đập, chiều dày lớp edQ và hQ tăng cao đến gần 11m. Đặc điểm thành phần gồm: sét, sét pha màu nâu vàng, nâu đỏ, lẫn dăm sạn, dẻo mềm; sét lẫn dăm sạn, màu nâu đỏ

*Lớp apQ (lớp bồi tích và lũ tích).* Lớp apQ phân bố hẹp, chỉ gặp trong hai lỗ khoan DT1 và DT1-1, vắng mặt trong DT2. Theo mặt cắt DT1-DT1-1 (Hình 3), chiều dày lớp apQ có xu hướng tăng dần từ 6,5m (hồ khoan DT1) đến khoảng 10m (hồ khoan DT1-1).

*Lớp đá phong hóa trung bình (IB).* Tầng đá cứng, đới IB nằm ở độ sâu từ 15,5 đến 25,3m, thấp hơn đáy hồ từ 13 đến 15m.

*Lớp IIA (đới tương đối nguyên vẹn):* từ 25,3 m đến kết thúc lỗ khoan 50,0m. Đá sét vôi phân lớp, liên khối; lõi khoan dạng thỏi dài, không nứt nẻ.

Cột địa tầng hồ khoan DT1-1 (độ sâu 30,0m) tương tự như hồ khoan DT1 (độ sâu 50,0m). Sự khác biệt đáng quan tâm nhất: (1) ở độ sâu từ 22-25m, gặp một thấu kính đá vôi có dấu hiệu karst hóa tương đối rõ, 2) Rất nhiều đoạn trong quá trình khoan bị mất nước, mất mẫu, tụt cần khoan; Đây là các dấu hiệu gián tiếp về sự tồn tại các lỗ hổng trong đới apQ của lỗ khoan DT1-1.
