## Đánh giá thực tế khi áp dụng công nghệ lò chợ bán cơ giới hoá tại vỉa 6 mỏ than Bắc Quảng Lợi, Công ty 790, Tổng công ty Đông Bắc

**Từ khóa:** Công nghệ bán cơ giới hoá; Lò chợ bán cơ giới hoá I-6-2; Mỏ than Bắc Quảng Lợi

### 2. Thực trạng lò chợ áp dụng công nghệ bán cơ giới hóa I-6-2 mỏ than Bắc Quảng Lợi

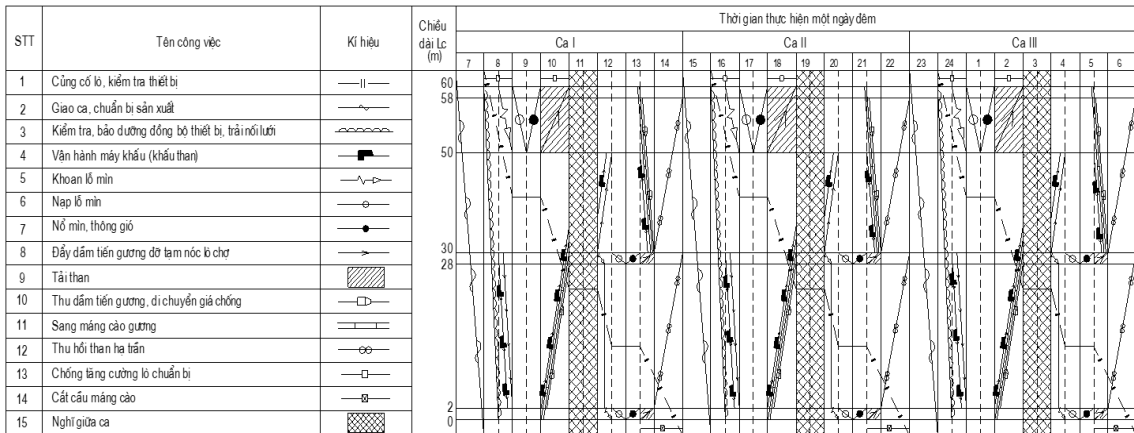
Hình 2. Biểu đồ tổ chức sản xuất lò chợ I-6-2

Công tác tổ chức sản xuất trong lò chợ bán CGH (LC I-6-2) được thực hiện theo chế độ làm việc hiện hành của Công ty 790: một ngày làm việc 3 ca trong đó, mỗi ca hoàn thành một chu kỳ khai thác. Căn cứ vào khối lượng công việc, công tác tổ chức sản xuất, thiết kế xây dựng biểu đồ tổ chức chu kỳ sản xuất và bố trí nhân lực như trong Hình 2 và Hình 3 (Tổng công ty Đông Bắc 2022).

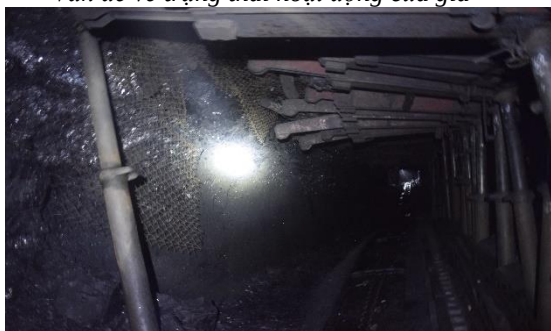
Hình 4. Trạng thái hoạt động thực tế của giá thủy lực di động tại lò chợ I-6-2

Xảy ra hiện tượng giá chống không vuông ke, bị xiêu vẹo, tấm dầm tiến gương không hoạt động hết hành trình và không vuông góc với gương lò như hình 4. Nguyên nhân do áp lực mỏ biến thiên không ổn định, quá trình thao tác di chuyển chống giữ không đúng kỹ thuật, tấm chắn gương không hoạt động hết hành trình như hình 5.

- Nâng cao tính ổn định, độ liên kết của than nóc và đá vách phía trên;
- Nâng cao trình độ kỹ thuật thao tác vì chống, đảm bảo vì chống luôn vuông ke, vuông góc;
- Đảm bảo sự tiếp xúc giữa vì chống với phần nóc và phần nền lò chợ, giữ cho vì chống hoạt động ở trạng thái phù hợp;
- Hạn chế sự thay đổi, giữ ổn định chiều cao khẩu gương nhằm duy trì chiều cao chống giữ ổn định cho vì chống. Khi chiều cao chống giữ không ổn định dễ làm cho vì chống vị xô lệch;
- Kiểm soát và đảm bảo chất lượng đường cung cấp dịch cho giá chống;

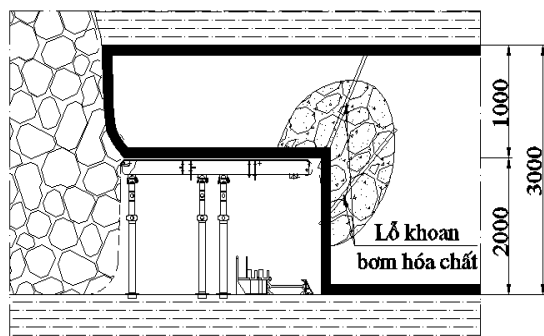
Hình 6. Gia cố gương lò bằng hóa chất

Hóa chất dạng lỏng, sau khi được bơm vào gương than, sẽ di chuyển lấp đầy các khe nứt và nhanh chóng đông cứng lại để liên kết than thành một khối vững chắc. Việc sử dụng hóa chất để gia cố khối than mang lại hiệu quả cao về mặt kỹ thuật, tuy nhiên chi phí tương đối cao là trở ngại để áp dụng rộng rãi. Hóa chất được bơm trực tiếp vào các lỗ khoan được khoan từ mặt gương lò chợ (Hình 6). Trong phạm vi lở gương, tụt nóc không lớn, biện pháp bơm ép nước có thể được xem xét sử dụng thay cho hóa chất do chi phí thấp hơn hẳn. Nước khi được bơm với lượng phù hợp vào khối than sẽ làm tăng tính bám dính, tính dẻo của than

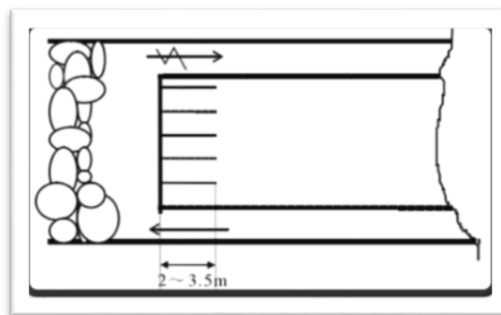
Hình 7. Các lỗ khoan ngắn có chiều dài  $2 \div 3,5\text{m}$  được sử dụng để bơm ép nước

để tạo sự liên kết giữa các phần tử than trong khối. Tuy nhiên, khi sử dụng phương pháp này, độ liên kết, vững chắc của khối than kém hơn so với việc dùng hóa chất. Các lỗ khoan được sử dụng để bơm ép nước có chiều dài khác nhau để phù hợp với điều kiện thực tế của lò chợ và khu vực khai thác. Đối với điều kiện ở lò chợ I-6-2, do hiện tượng lở gương, tụt nóc diễn ra không thường xuyên ở phạm vi không lớn, phương pháp sử dụng các lỗ khoan ngắn khoan từ gương lò chợ được đề xuất áp dụng (Hình 7). Khi phạm vi lở gương, tụt nóc diễn ra trên diện rộng, có thể sử dụng các lỗ khoan có chiều dài trung bình để mang lại hiệu quả tốt hơn. Các lỗ khoan trung bình có chiều dài  $5 \div 25\text{m}$ . Sử dụng hóa chất hay nước, trong khả năng phù hợp, đều làm gia tăng sự liên kết nói chung của gương lò. Giúp cho gương lò hạn chế được khả năng sụt lở, vỡ vụn tự nhiên dưới tác dụng của áp lực mỏ. Qua đó, duy trì và nâng cao sự ổn định của lò chợ.

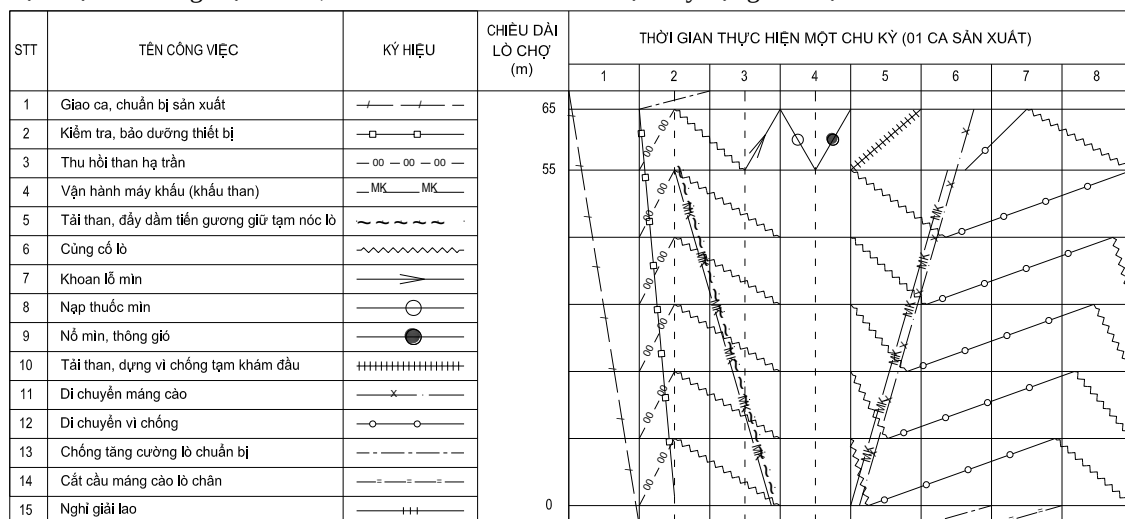
Hình 8. Biểu đồ tổ chức sản xuất lò chợ I-6-2 đề xuất

Với thực tế khi đưa lò chợ bán cơ giới hóa I-6-2 vào sản xuất cho thấy công tác sản xuất bị ảnh hưởng do các điều kiện kỹ thuật địa chất mỏ cũng như trình độ và kinh nghiệm tay nghề của công nhân dẫn đến cần thiết phải điều chỉnh lại khâu tổ chức sản xuất cho phù hợp. Dựa vào khối lượng, trình tự và thời gian thực hiện các công việc chính, biểu đồ tổ chức sản xuất được xây dựng thể hiện như trên hình 8.

Một chu kỳ sản xuất được tiến hành trong 01 ca. Sau 01 chu kỳ, lò chợ tiến gương 0,8m (tương ứng với 01 luồng khâu). Về cơ bản, lò chợ được chia thành 06 đoạn gồm khám đầu dài 10m và 05 đoạn lò chợ có chiều dài 11m/đoạn. Công tác tổ chức sản xuất được thực hiện độc lập từng đoạn ở các khâu thu hồi than, di chuyển vi chống, củng cố lò. Công tác di chuyển giá chiếm nhiều thời gian và nhân lực nhất, có thời điểm việc di chuyển giá được thực hiện ở cả 06 khớp của lò chợ đồng thời. Khi tiến hành nạp nổ mìn, thông gió, các lao động không trực tiếp tham gia công tác này sẽ được nghỉ giải lao (01 giờ). Lao động trực tiếp tham gia nạp nổ mìn, thông gió sẽ được nghỉ giải lao sau khi thực hiện xong công tác tải than, dựng vi chống tạm tại khu vực khám đầu lò chợ.
