### **CÔNG NGHỆ NĂNG LƯỢNG VÀ ỨNG PHÓ BIẾN ĐỔI KHÍ HẬU (ENCCR – 2026)**

## Ảnh hưởng của hóa lỏng đất đến bể chứa xăng dầu và biện pháp phòng ngừa

### The impact of soil liquefaction on fuel storage tanks and mitigation techniques

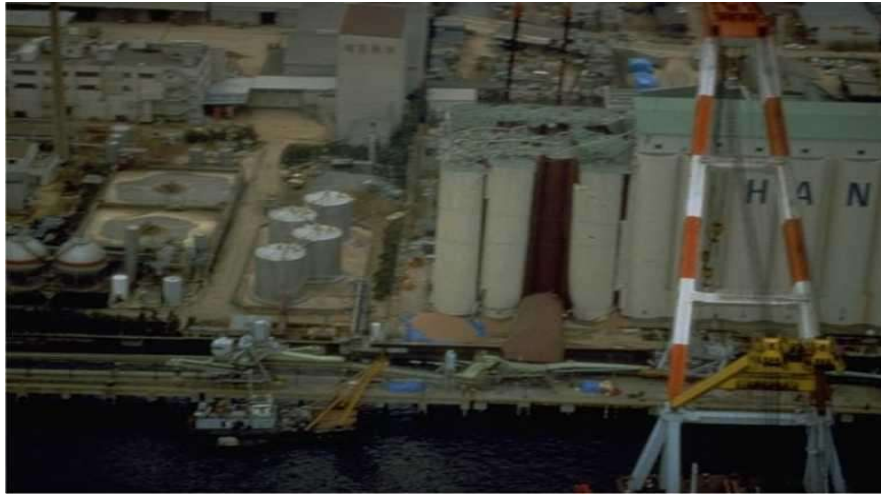
Hình 2. Khu phức hợp Hanshin Silos (Christovasilis, 2006).

Tại khu vực nhà ga LNG Senboku và Himeji, nằm cách Kobe hơn 20 dặm các bể chứa dầu hầu như không bị hư hại gì (Chung, 1996). Tại ba trạm phân phối khí đốt nằm dọc theo khu vực vịnh Osaka cũng không có thiệt hại nào được ghi nhận, mặc dù nơi đây rất gần tâm chấn động đất với gia tốc cực đại trong khoảng từ 0,80 đến 0,85g. Tại khu phức hợp Hanshin Silos (Hình 2), một số silo bị hư hại cấu trúc nghiêm trọng với các bộ phận vỏ bị cong vênh hoặc đứt gãy; một silo bị sập và làm hư hại các cấu trúc cầu cảng và cần cầu liên kề.

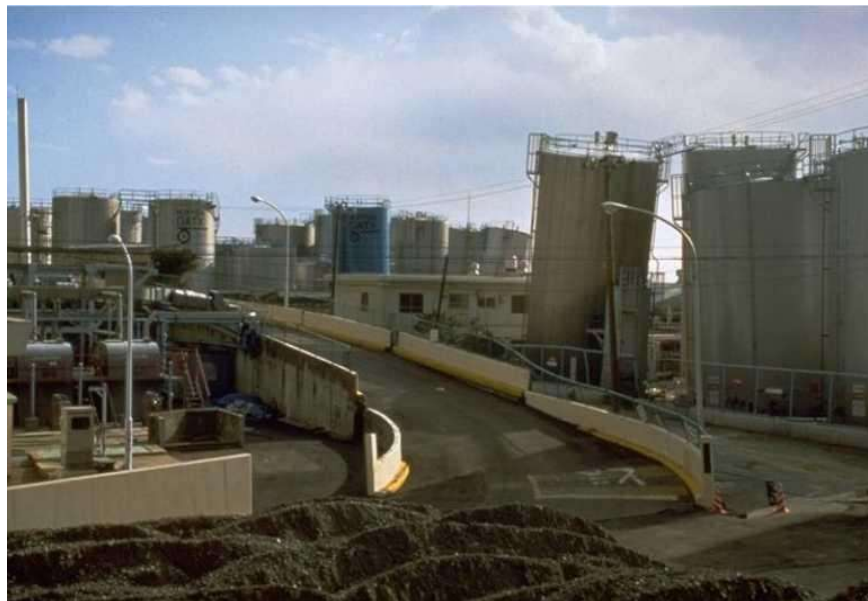
Hình 3. Bể chứa bị nghiêng tại khu phức hợp Nippon Gatsui (Christovasilis, 2006).

Tại cảng Nagata, nằm ở khu vực phía tây Kobe, hiện tượng hóa lỏng đất xảy ra rất nghiêm trọng. Khu vực này ước tính đã chịu gia tốc động đất cực đại từ 0,50 đến 0,70 g. Tại khu phức hợp Nippon Gatlax, không có bể chứa nào được đặt trên hệ móng cọc và do vậy một số bể đã bị nghiêng do hóa lỏng đất (Hình 3). Tại kho chứa dầu Karumojima cách đó không xa, các hư hỏng tương tự cũng được ghi nhận khi một số bể chứa bị nghiêng do sự trượt ngang của mặt đất bị hóa lỏng (Hình 4).

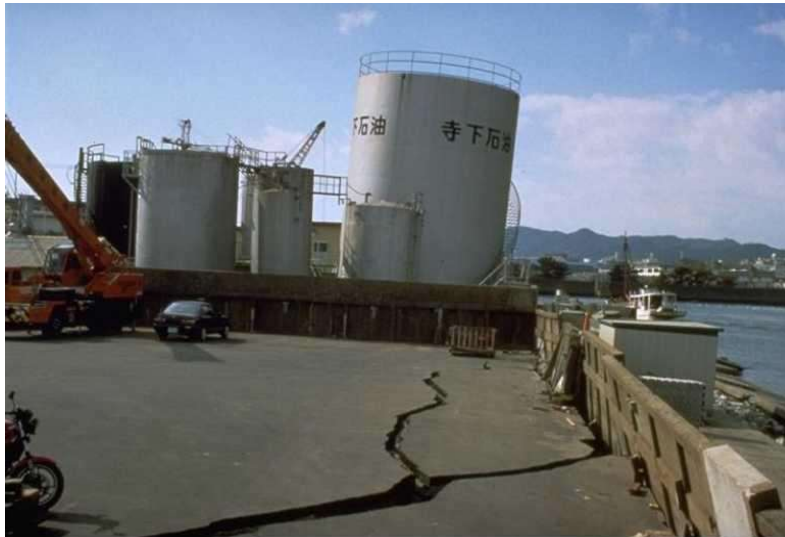
*Hình 4. Bể chứa bị nghiêng tại kho chứa dầu Karumojima do sự trượt ngang của mặt đất bị hóa lỏng (Christovasilis, 2006).*

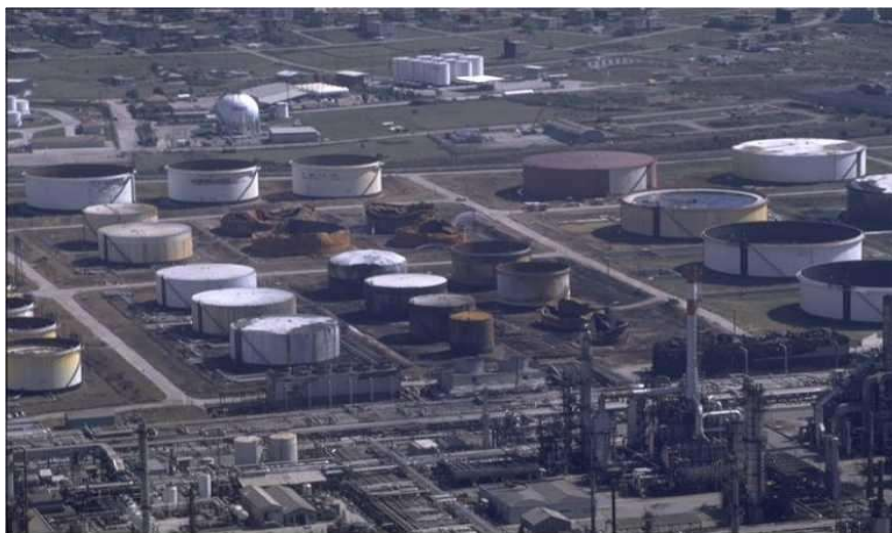
*Hình 5. Bể chứa bị phá hủy tại khu vực nhà máy lọc dầu Tupras (Erdik, 2000).*

Vùng tâm chấn của trận động đất Kocaeli là khu vực công nghiệp hóa nhất của Thổ Nhĩ Kỳ, bao gồm các cơ sở như nhà máy lọc dầu hóa dầu và nhà máy chế tạo thép. Nhà máy lọc dầu Tupras, chiếm khoảng 1/3 sản lượng dầu của Thổ Nhĩ Kỳ, chịu thiệt hại nặng nề nhất trong khu vực. Nhà máy này được xây dựng vào năm 1961, bao gồm 112 bể chứa các sản phẩm khác nhau như naphtha, xăng và dầu hỏa với khoảng 40 trong số đó là các bể chứa thẳng đứng truyền thống. Sáu bể chứa hình trụ có mái nổi đã bị cháy sau trận động đất. Ngọn lửa bắt đầu từ tia lửa phát sinh do sự rung lắc của mái nổi ở một bể rồi lan sang các bể kế bên gây ra vụ cháy trong ba ngày (Hình 5) (Erdik, 2000). Nhìn chung, tất cả 46 bể chứa hình trụ có mái nổi đều bị hư hại trong khi các bể hình cầu hầu như không bị ảnh hưởng gì, trong khi chỉ có một bể chứa nước bị biến dạng hình chân voi (Hamada và nnk., 1999). Một số bể chứa bị dịch chuyển do hóa lỏng đất tuy nhiên thiệt hại không đáng kể.

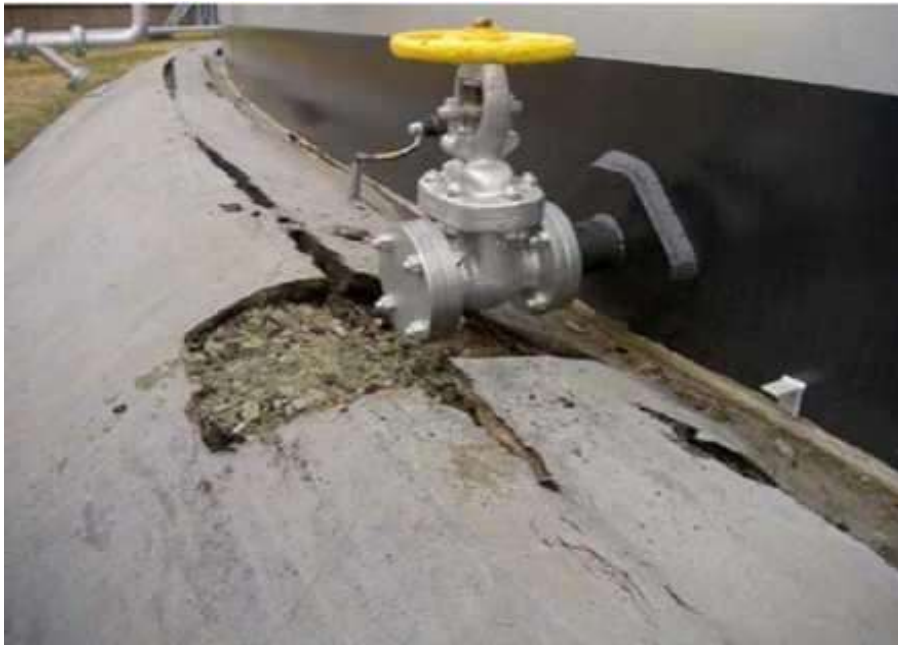
Hình 6. Bể chứa tại Iwaki bị lún do hiện tượng hóa lỏng đất xung quanh móng (Zama và nnk., 2012).

Tại thành phố Iwaki dọc bờ biển Thái Bình Dương đã ghi nhận các thiệt hại do hiện tượng hóa lỏng đất gây ra bởi các trận động đất mạnh như thể hiện trong Hình 6. Đây là khu vực bể chứa do Viện Nghiên cứu Cảng và Sân bay Iwaki vận hành, đã chịu gia tốc đỉnh mặt đất (PGA) lên tới 1533,8 cm/s<sup>2</sup> tương ứng khoảng 1,5g trong trận động đất. Hình 6 cho thấy bể chứa dầu bị lún xuống do hiện tượng hóa lỏng đất xung quanh móng. Van của bể tiếp xúc nhẹ với mặt đất, do đó lớp nhựa đường bao quanh đã được loại bỏ để tránh hư hỏng phần cổ vòi phun trong trường hợp lún thêm do động đất trong tương lai. Hơn nữa, phần giữa của tấm đáy bị nâng lên tương đối khoảng 50 cm do sự dịch chuyển ngang của đất xung quanh bể và khu vực hàn của tấm đáy bị nứt và dầu bắt đầu bị rò rỉ.
