**BÁO CÁO SINH HOẠT HỌC THUẬT**  
**NĂM HỌC 2025-2026**

**KẾT QUẢ THỬ NGHIỆM TRẠM ĐỊA CHẤN 12 KÊNH RAS-24**  
**TRONG NGHIÊN CỨU CẤU TRÚC ĐỊA CHẤT NÔNG KHU VỰC**  
**ĐÔI ÔNG TƯỢNG**

**NGƯỜI BÁO CÁO: TRẦN DANH HÙNG**  
**ĐƠN VỊ: BỘ MÔN ĐỊA VẬT LÝ**  
**KHOA DẦU KHÍ VÀ NĂNG LƯỢNG**

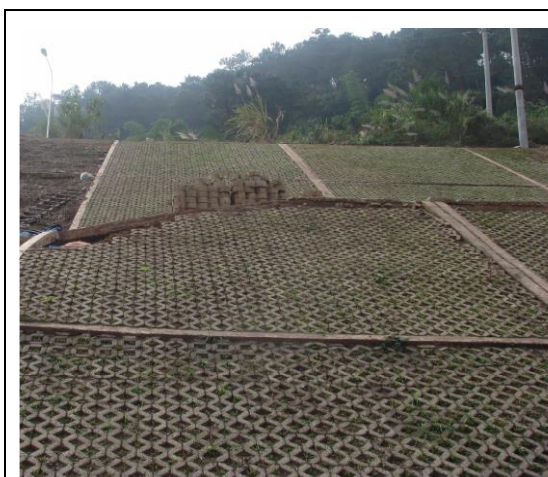
Ảnh 2: Nứt đất bờ rời làm nứt cả taluy KT-02

phía đỉnh đồi khoảng 60m, có phương gần AKT dài 5-6m độ mở 5-7cm độ sâu > 1m. Ngay phía dưới đường NVX ở đoạn này, cũng xuất hiện nhiều vết nứt lớn trên đỉnh của khối trượt, một số vết nứt tách ra và trượt xuống phía chân sườn, phá vỡ nhiều đoạn taluy bằng bề tông ( ảnh 2).

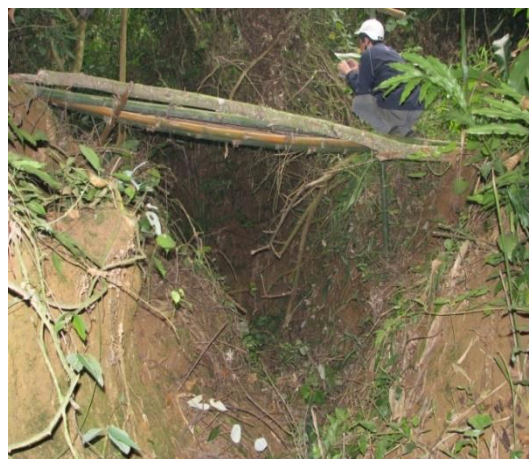
Ảnh 3: Nứt, sụt trên khối trượt KT-05

Cũng tại ngay trên đỉnh khối trượt mới nằm trong khối trượt cũ cũng phát hiện thấy vết nứt nằm sát trên đỉnh của khối trượt lớn dài >10m dạng cung và vết nứt chạy dọc theo mép của cung trượt tạo nên một rãnh sâu >1m (ảnh 3).

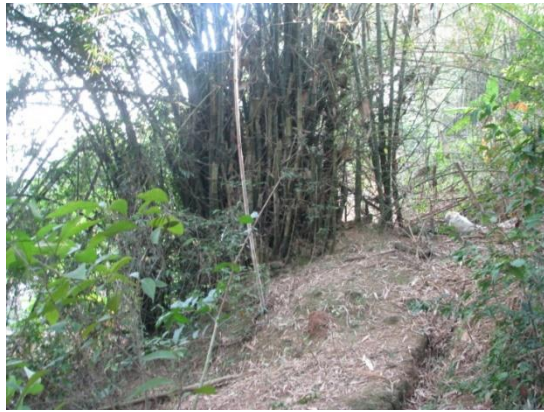
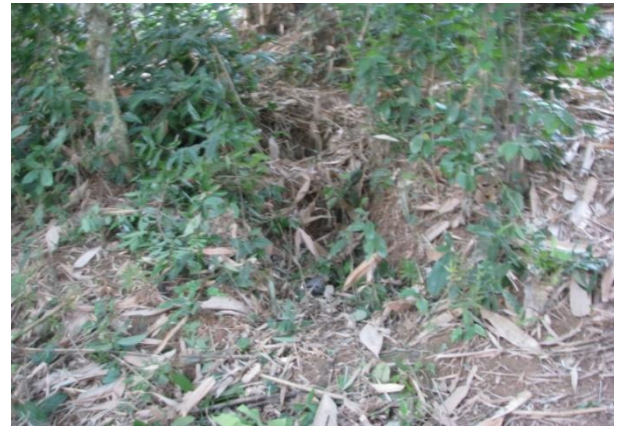
Ảnh 4 và 5: Vết nứt trong thân khối trượt KT-10

- *Tại sườn phía đông Đồi Máng nước* cũng gặp khá nhiều các vết nứt trong lớp vỏ phong hóa. Trong đó rõ nhất là các vết nứt ở trong khối trượt (KT-10) nằm đối diện với trạm xăng dầu Chăm Mát. Tại đây quan sát thấy 2 vết nứt ngắn khoảng 3m, độ mở 30-40cm sâu khoảng 0,5m vết nứt có xu thế mở rộng và sẽ là tiền đề tạo nên khối trượt mới xảy ra ( ảnh 4, 5).

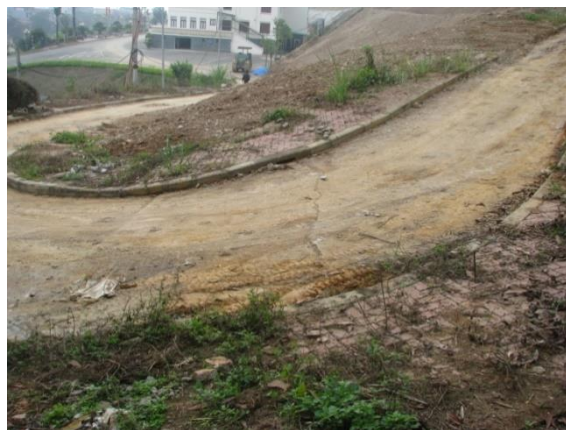
Ảnh 6: Nứt đường bê tông đi lên khu nhà máy nước

Tập trung chủ yếu là nứt trên các tường chắn bê tông, rãnh thoát nước, kè lát mái, tường, sân nhà. Các vết nứt phân bố tập trung nhiều nhất vẫn là trong khối trượt KT-02 ở phía sau hội trường Tỉnh Ủy mới xây dựng. Tại đoạn đường Nguyễn Viết Xuân nơi xảy ra sụt lở phần taluy dương xây máng thu nước dài hơn 15m, mặt đường bị nứt, vỡ trôi xuống phía chân đồi. Tiếp xuống phía dưới là đường bê tông đi lên nhà máy nước bị nứt, phần taluy âm xây kè lát mái bằng gạch xi măng cũng bị nứt mạnh ( ảnh 6, 7).

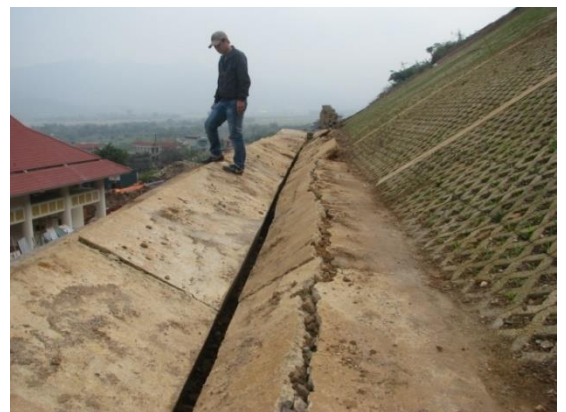
Ảnh 7: Nứt trên kè lát mái ở khối trượt KT-02, đồi Ông Tượng

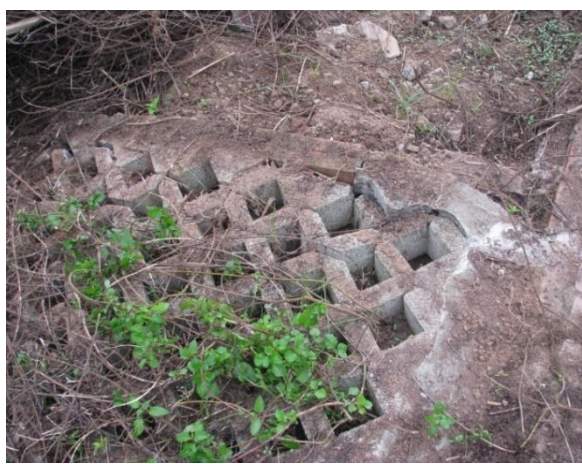
Ảnh 8: Nứt sụt trên kè lát mái ở phía tây trạm biến thế, khối trượt KT-03

- Ở phía sau trạm biến thế điện: Các vết nứt cũng xuất hiện ở phần taluy âm của đường Nguyễn Viết Xuân, ở đây mặt hè đường và kè lát mái bị nứt và xô dịch. Tại khu nhà trạm biến thế bị nứt mạnh làm xô dịch tường nhà, hiện đã phải dựng cột để chống, các tường bao cũng bị nứt nẻ mạnh ( ảnh 8, 9).

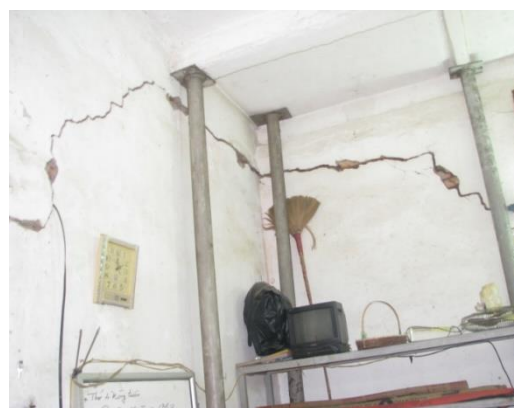
Ảnh 9: Nứt tường nhà kho của trạm biến thế điện, khối trượt KT-03

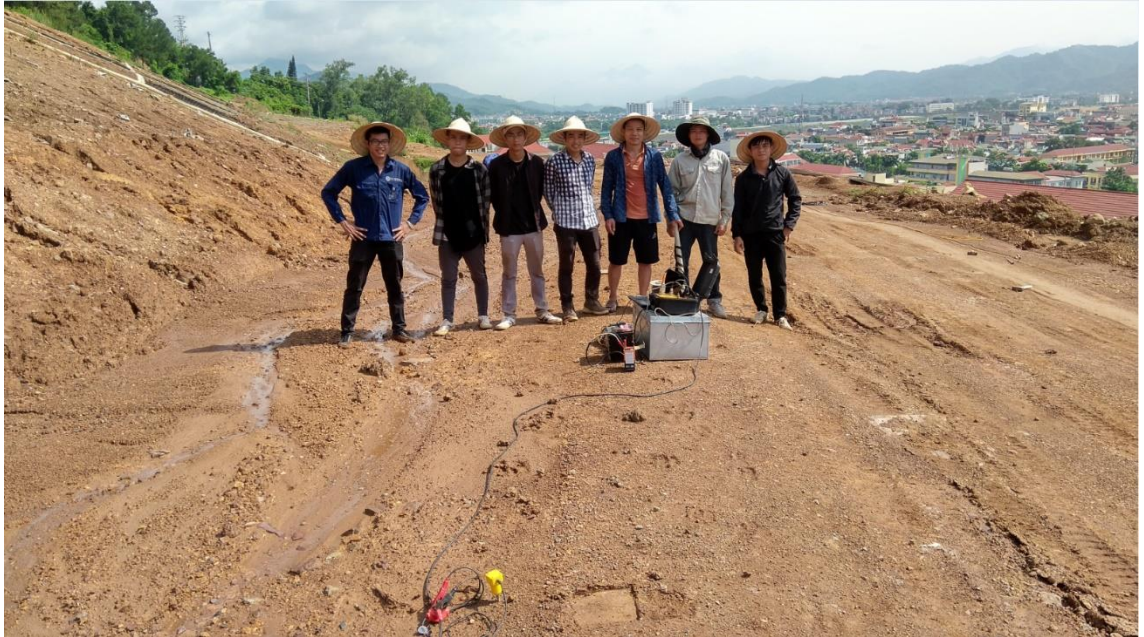
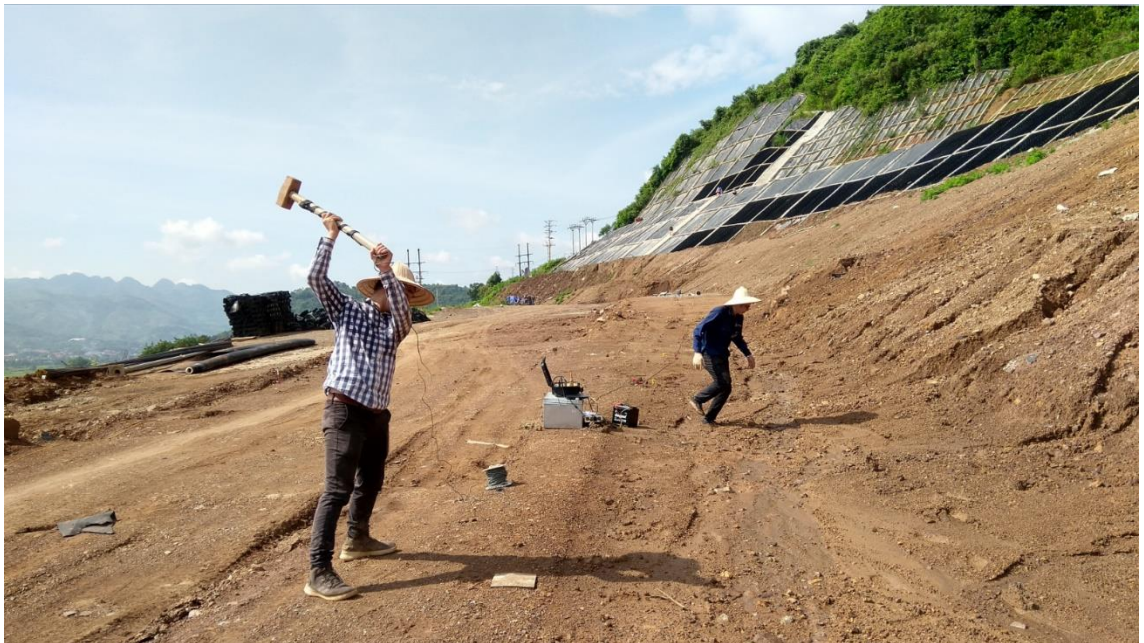
*Hình 1a, b: Hình ảnh thi công thực địa phương pháp Địa chấn phản xạ*
